## **A situação de recebimento e distribuição de energia elétrica em um canteiro de obras de João Pessoa, comparada com a legislação, vigente no país, sobre segurança no trabalho**

Fábio Morais Borges (UFPB) [fabiom@hs24.com.br](mailto:fabiom@hs24.com.br)

Celso Luiz Pereira Rodrigues (UFPB) [celso@producao.ct.ufpb.br](mailto:celso@producao.ct.ufpb.br)

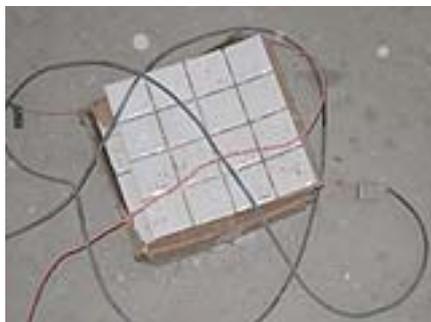
Tópicos relacionados com a isolação, não apenas do circuito, como também da área em que se está trabalhando com eletricidade, são abordados nos itens 10.2.1.3 da NR-10 e 18.21.3 da NR-18. Restringindo-se mais ainda, a NBR-5410 em seu item 6.5.6.5, fala apenas da isolação de partes nuas de tomadas e extensões, o que não foi atendido no canteiro, como mostram as figuras 1 e 2. Após a utilização da máquina, o funcionário solta-a da extensão que continua energizada por não ter sido desligada.

Figura 1 – Extensão elétrica para máquina de corte

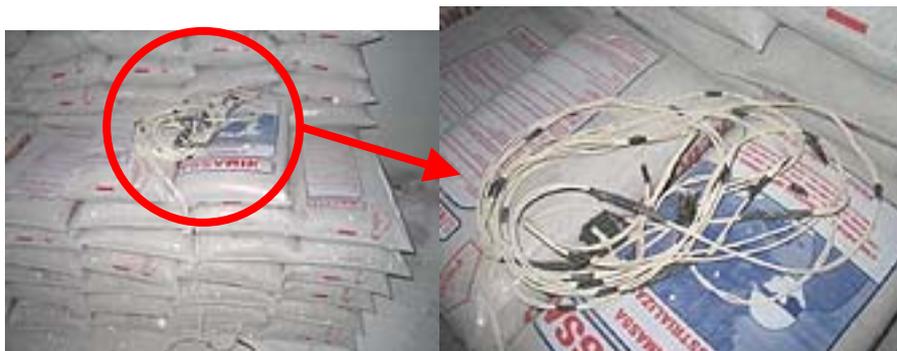
No caso apresentado na figura 2, como a extensão está conectada à rede, portanto energizada, existe a possibilidade de haver uma faísca tanto no fio, como na terminação da extensão, ou seja, no plug, o que poderia dar início a um incêndio. E, como pode ser observado, o que há

em baixo dela são sacos plásticos, material altamente condutor, o que torna a situação ainda mais insegura.

Figura 2 – Extensão elétrica energizada

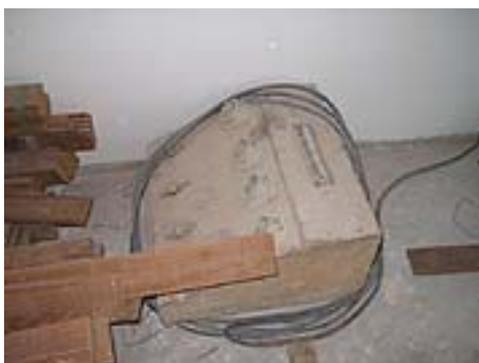
Muito utilizadas em canteiros de obras, as extensões de circuitos elétricos são terminantemente proibidas, como exposto na NR-10, item 10.2.4.1.1, que não permite a ligação de mais de um aparelho à mesma tomada de corrente, a não ser que hajam circuitos projetados para tal, o que não acontece aqui, pois esta extensão é levada para os mais diversos pavimentos e ligada as mais diversas tomadas de corrente.

Figura 3 - Extensão robusta, com oito saídas

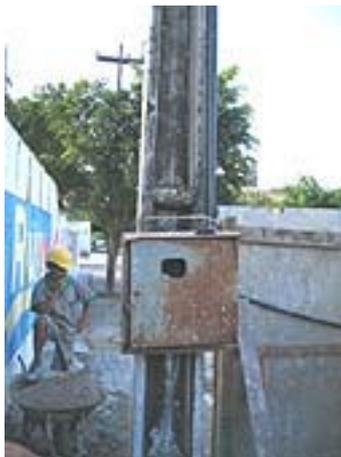
Uma das entradas de funcionários é feita ao lado do Quadro Geral de Alimentação da betoneira, gerando uma situação insegura. Além do pequeno espaço para passagem, muitas vezes o funcionário tem de passar levando um carro-de-mão carregado. Qualquer instabilidade que ocorra com o funcionário gerando desequilíbrio, pode coloca-lo em contato com o quadro. O que aborda o item 10.3.2.9 da NR-10, quanto à passagem nas vizinhanças de partes elétricas expostas. Estes locais não devem ser utilizados como passagem.

Figura 4 - Entrada de funcionários

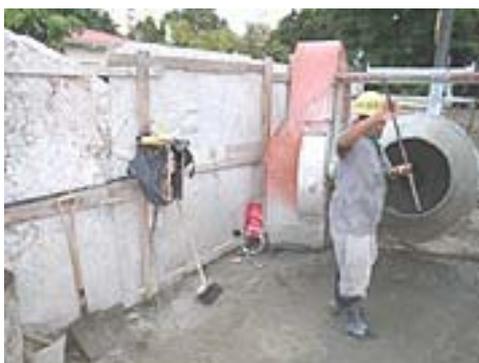
Figura 5 – Funcionário em seu posto de trabalho na betoneira

Mostra-se aqui o posto de trabalho do responsável pela betoneira. Um ponto da NR-12 não está sendo atendido, o item 12.2.1.a, já que o operador da máquina não pode, de sua posição de trabalho, acionar ou desligar a máquina. A NR-18, também faz menção a isso em seu item 18.22.7.a. Um item importante quando da ocorrência de um sinistro em que o desligamento imediato da máquina seja necessário.

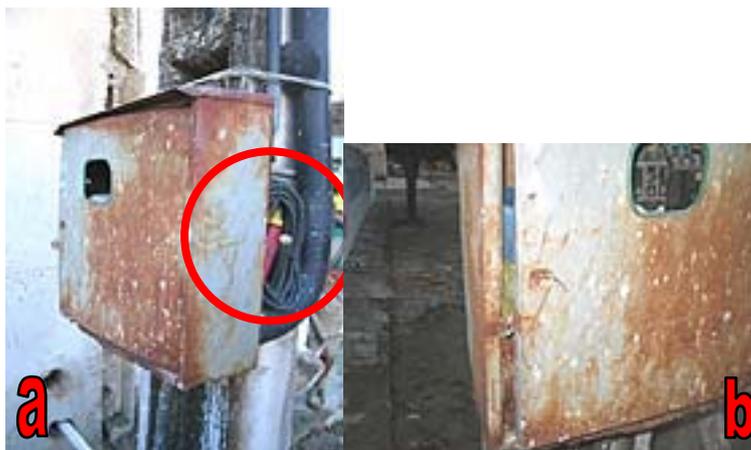
Figura 6 – Caixa de Distribuição da Betoneira

O material em destaque na figura 6(a), apesar de ser um condutor isolado, ele não pertence à instalação, muito menos a bisnaga que pode ser vista. Essa estocagem é ilegal por infringir o item 10.3.2.10 da NR-10. Na mesma caixa, só que na parte interna, um caso mais grave. Sacos plásticos (destacados pelo círculo vermelho) na Figura 6(b), altamente inflamáveis são postos dentro da caixa de distribuição.

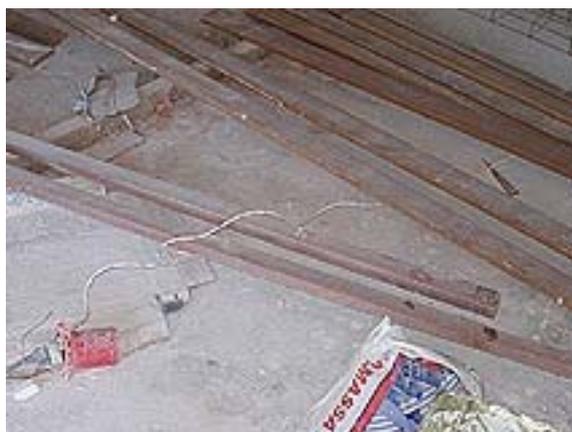
Como visto na figura 7, os condutores utilizados para acionamento de uma máquina, impedem a movimentação adequada e segura de pessoas e principalmente materiais, no caso, ripas de madeira.

Figura 7 – Condutores impedindo a movimentação de material

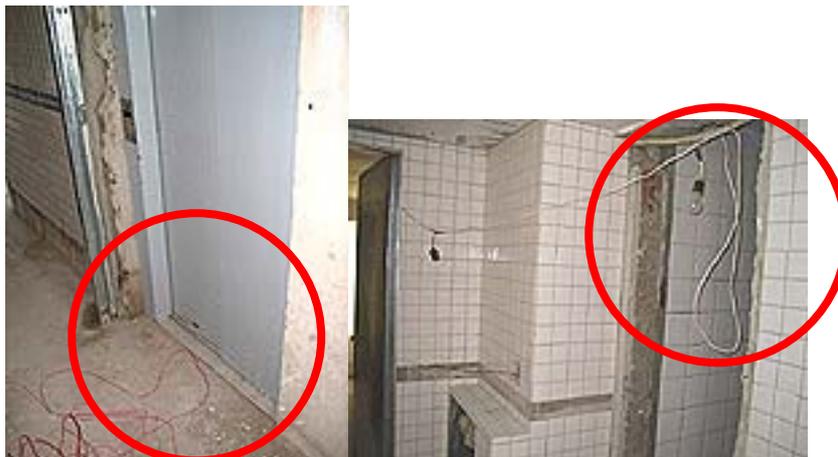
Embora não obstrua por completo a circulação de materiais e pessoas, as situações apresentadas na figura 8 mostram condutores dificultando o trânsito e colocando em risco pessoas que possam entrar em contato com esses condutores dispostos de forma inadequada. Um detalhe a ser observado é que o elevador, cuja porta está sendo mostrada na figura esquerda, estava em funcionamento, sendo utilizado, inclusive para transporte de materiais.

Figura 8 – Condutores dispostos em condições inadequadas

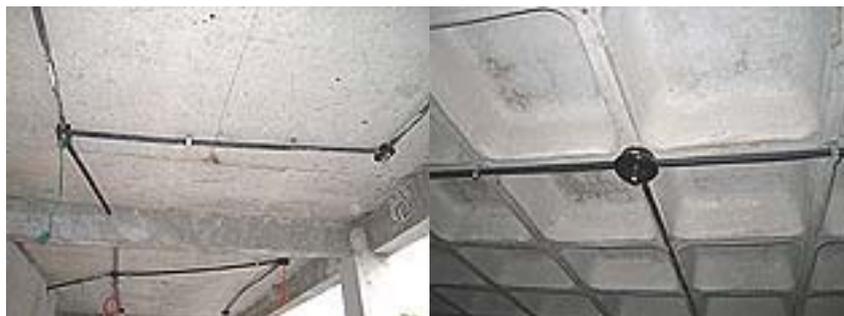
Figura 9 – Eletrodutos aparentes no teto

Há neste canteiro de obras um equívoco quanto à cor dos eletrodutos. O item 26.1.5.11 da NR-26 atribui o cinza escuro para identificação destas peças e não o preto como está mostrado na figura 9. A cor preta, segundo a Norma, é empregada para indicar canalizações de inflamáveis e combustíveis de alta viscosidade (ex.: asfalto, óleo combustível etc)

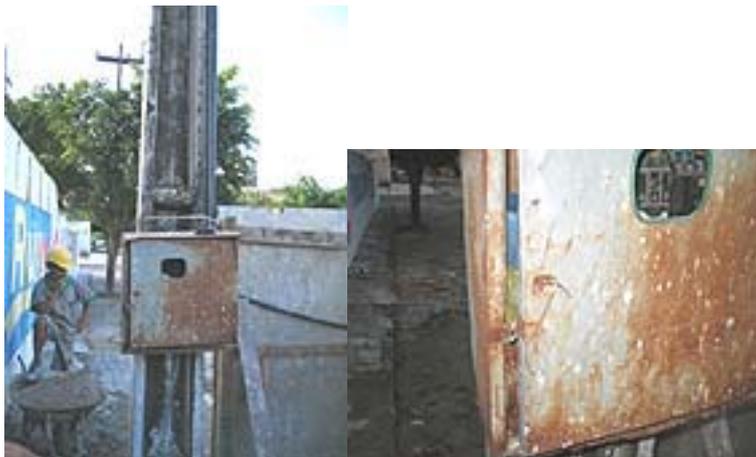
Figura 10 – Visão Geral do quadro de distribuição da betoneira

Outro ponto não conforme aqui é o relacionado à identificação. A NBR-5410 diz que os quadros de distribuição devem possuir identificação (nomenclatura) do lado externo e identificação dos componentes. Nenhuma dessas duas existe, por exemplo, no quadro de alimentação da betoneira. Além do mais, o mesmo item obriga a caixa a ter proteção adequada para as influências externas que possam vir a afetá-la. Como pode ser observado, inclusive pelo aspecto da caixa, quase que completamente enferrujada, nenhuma proteção é disponibilizada.

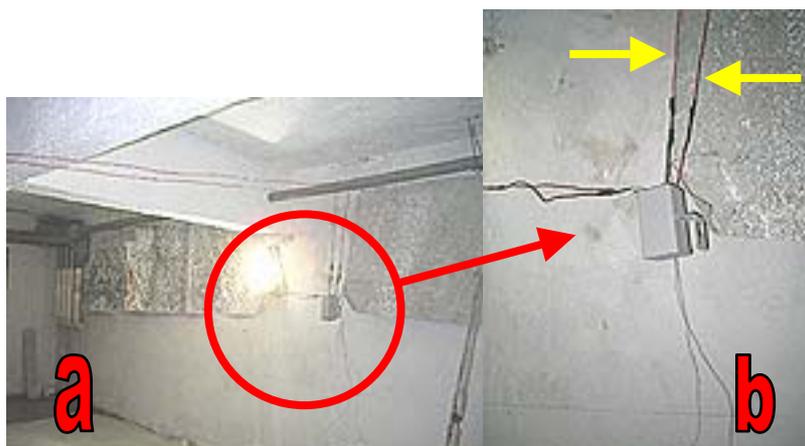
No item 18.21.6 da NR-18 fala-se a respeito da proteção de circuitos contra impactos mecânicos. Observa-se na figura 11(a) o não atendimento deste item. Os condutores que alimentam o reator de um certo refletor estão presos numa estrutura de ferro próxima ao teto e sustentam o reator, ficando estes, esticados conforme mostram as setas amarelas na figura 11(b). Admitindo que a tensão dos condutores é uma forma de impacto mecânico constante.

Figura 11 – Reator tenso

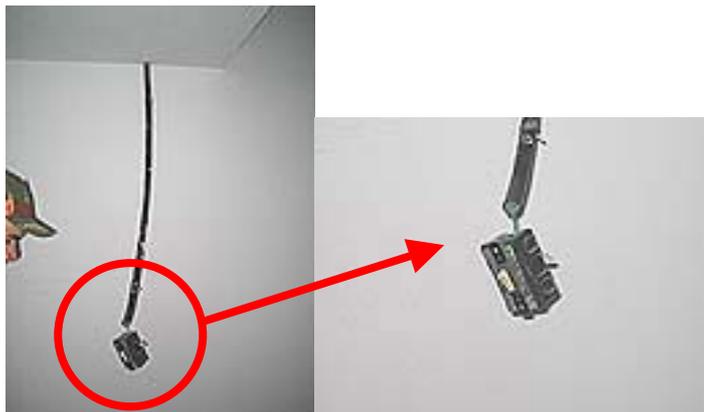
Uma das tomadas existentes no CO não está seguindo as exigências da NBR-5410 item 6.5.8.2.1, quanto à fixação dos equipamentos de iluminação, que deve ser feita de forma bastante firme, diferente do que é apresentado na figura 12, onde o eletroduto fica suspenso e sem qualquer tipo de amarração na parede.

Figura 12 – Eletroduto sem fixação na parede
