Gestão Ambiental: A Travessia Férrea do Jardim da Grama na cidade de Bauru/SP

Dr. Manuel Joaquim Duarte da Silva (DEC-UNESP/BAURU) manuel@feb.unesp.br

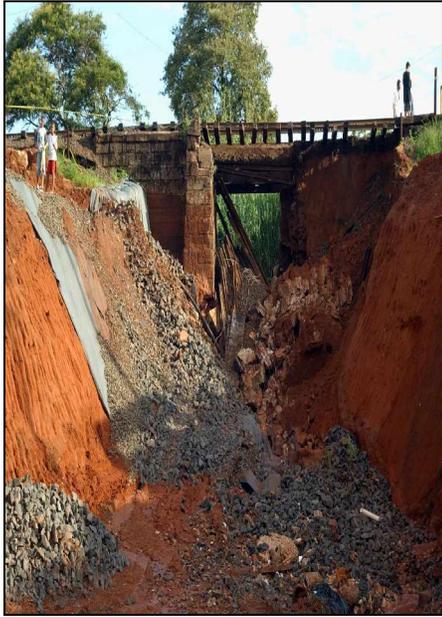
Foto 1-Travessia Férrea no Jardim da Grama (erosão à jusante)

erosão citada se localiza na quadra 4 da avenida Manoel Monteiro, no Jardim da Grama, sendo que o maciço feito todo em terra se rompesse (foto 1) fazendo com que os trilhos da Brasil Ferrovias ficassem totalmente suspensos, conforme mostra a foto 2. A circulação de trens nessa região da malha ferroviária teve de ser interdita, comprometendo bastante o abastecimento de combustível do Mato Grosso do Sul, causando, portanto, atrasos nos trens de cargas e conseqüentemente enormes prejuízos econômicos.

No caso da travessia ferroviária nas proximidades do Jardim da Grama, a solução adotada foi à determinação de uma seção drenante suficiente que atendesse a vazão de cheia, bem como o re-enchimento da erosão com material sólido local.

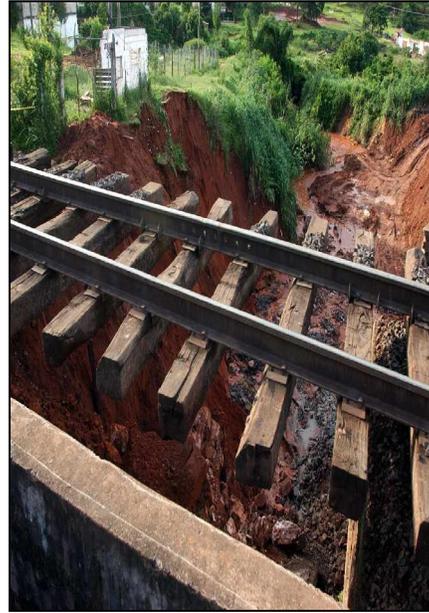
Foto 2-Aspectos da erosão à jusante (linha férrea suspensa)

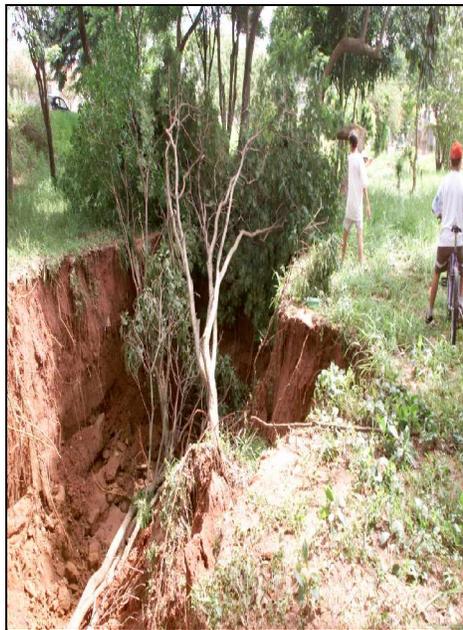
Foto 3-Degradação ambiental à jusante da travessia ferroviária.

As fotos 3 e 4 mostram aspectos degradantes no meio ambiente na região à jusante dessa travessia, devido à insuficiência de seção de drenagem na transposição férrea, pois, grande parte do escoamento pluvial se deu sobre os trilhos da malha ferroviária.

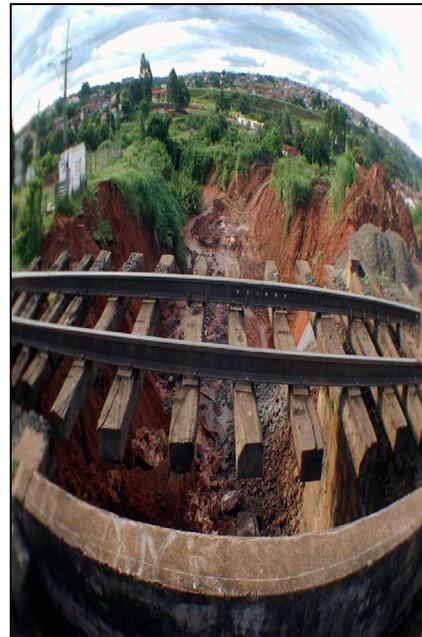
Foto 4-Aspectos degradantes nos trilhos da Brasil Ferrovias.
