Aplicação do método dmaic na construção civil : estudo de caso de obra habitacional

Carlos Williams Carrion ,Ms (FEC /UNICAMP) , carloscarrion@uol.com.br

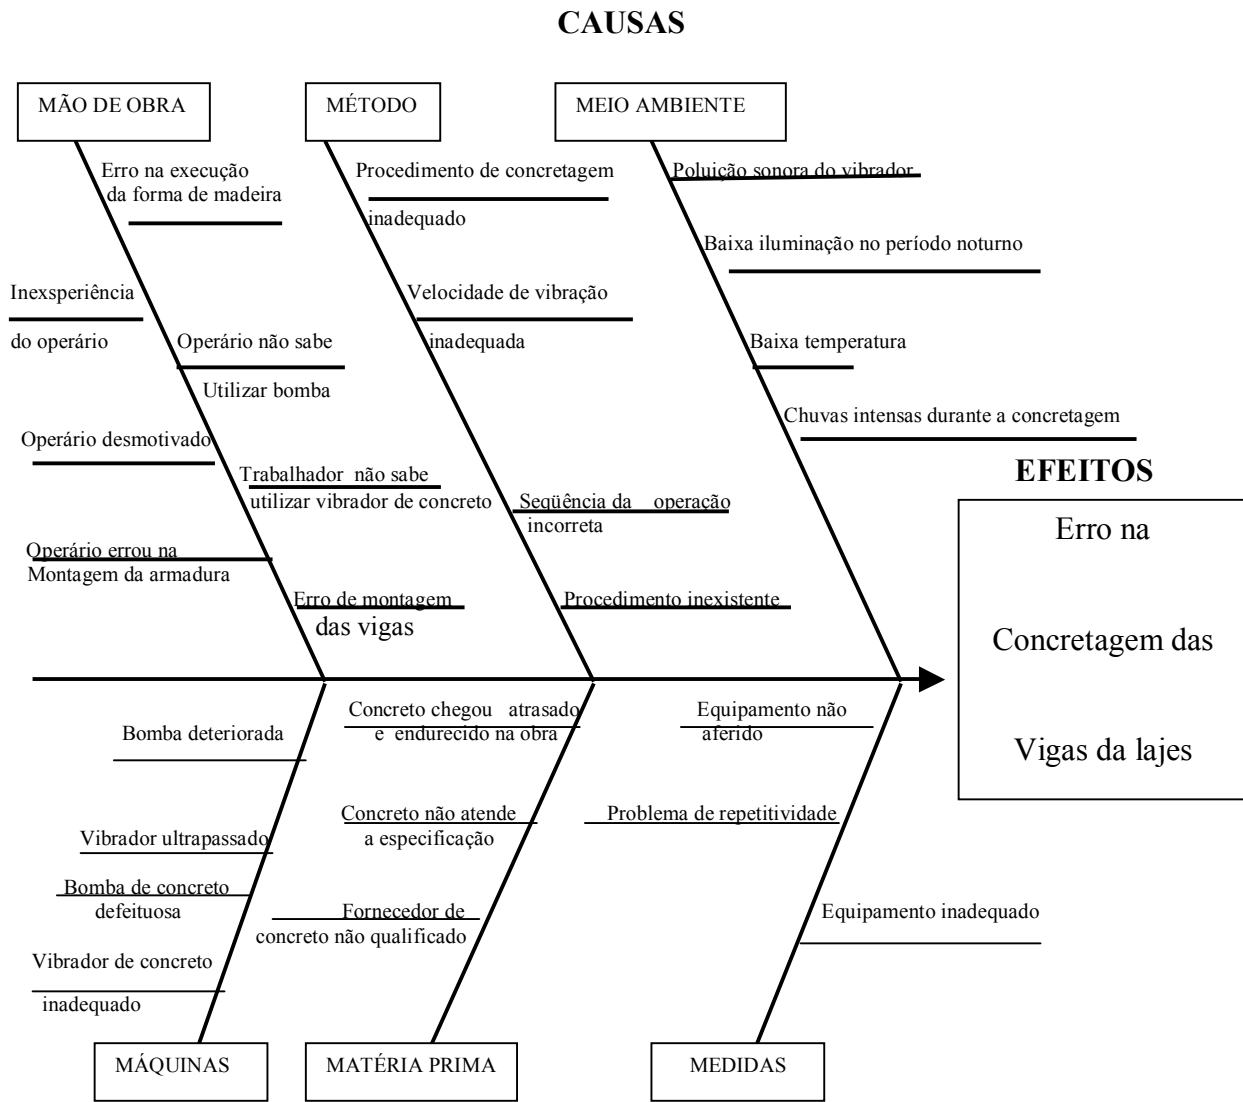
CAUSA RAÍZ : Mão de obra inexperiente e desmotivada que errou na utilização do vibrador de concreto

Figura 01 – Diagrama de Ishikawa da Categoria 2 / Erro na execução de concretagem

- A seguir , procedeu-se a montagem do diagrama de Ishikawa para o problema da Categoria 02, conforme **Figuras 01** , determinando-se que a Causa Raiz do problema da **Categoria 02** - Erro na execução da concretagem da viga das lajes nervuradas era:
