## O enchimento de processos erosivos no município de Bauru com a utilização de resíduos urbanos

Prof. Dr. Manuel Joaquim Duarte da Silva (DEC-UNESP/BAURU) [manuel@feb.unesp.br](mailto:manuel@feb.unesp.br)

Prof. Dr. Adilson Renóbio (DEC-UNESP/BAURU) [renofio@feb.unesp.br](mailto:renofio@feb.unesp.br)

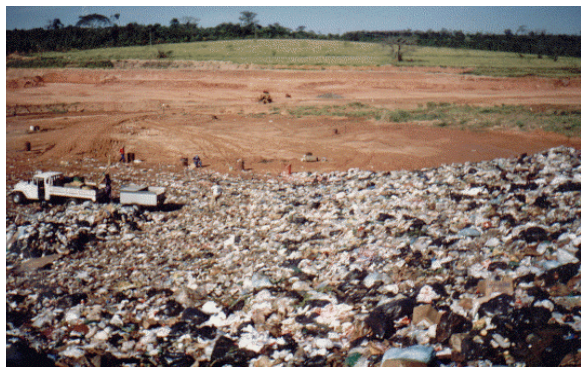
**Figura 01-** Aterro Sanitário de Bauru. Depósito diário de 300 toneladas de lixo.

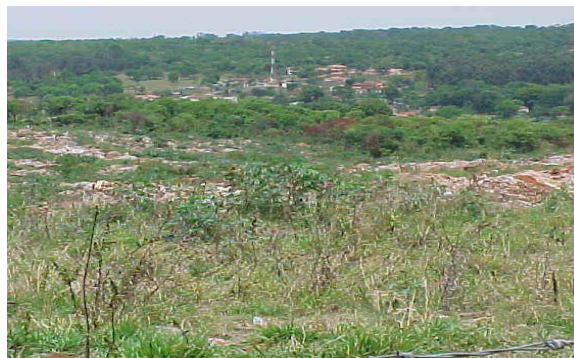
A figura 02 mostra um Bolsão de Entulho do Jardim América bem antigo, que comprova o mau hábito da população de depositar lixo e entulho em locais impróprios. Esse depósito de lixo foi desativado, mas até o momento o Poder Público Municipal não tomou nenhuma medida, quanto à retirada do lixo acumulado, visando a recuperação do mesmo.

**Figura 02-** Bolsão do Jardim América utilizado como depósito de lixo.

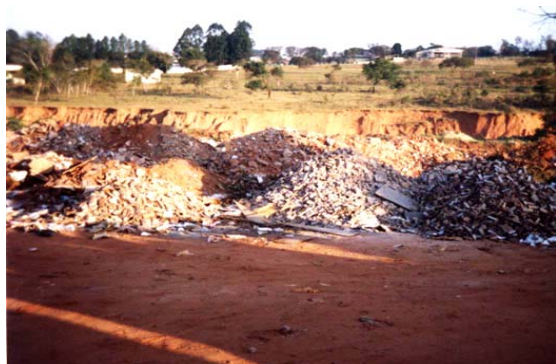
A figura 03 mostra para o caso da boçoroca da vila Jussara, aspectos do depósito de lixo feito em local impróprio, poluindo o solo e o meio ambiente.

**Figura 03-** Depósito impróprio de lixo na Vila Jussara

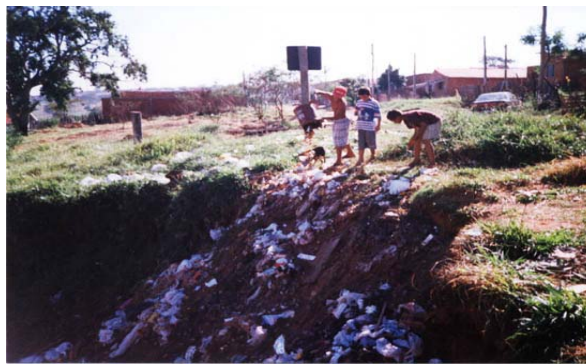
Esta boçoroca foi antigamente aterrada com lixo urbano e hospitalar, sem nenhuma preocupação na proteção de suas águas subterrâneas e superficiais. O sistema de aterro adotado constou de transporte do lixo para a cabeceira da erosão, onde se realizava um processo seletivo de separação do lixo feito por pessoas e posteriormente, o restante dos resíduos urbano era arremessado no interior dessa boçoroca.

**Figura 04-** Crianças jogando lixo na boçoroca da Pousada da Esperança II.

Atualmente pode-se observar que o aterro realizado com lixo está sendo exposto e desprovido da camada de material sólido para a cobertura do mesmo.

A Figura 04 mostra crianças despejando lixo nessa boçoroca e também uma placa alertando a população, pois, mesmo esse aviso não impede que crianças brinquem no local, se expondo à contaminação. Falta informação à população que não sabe do risco de doenças e de contaminação do meio ambiente.

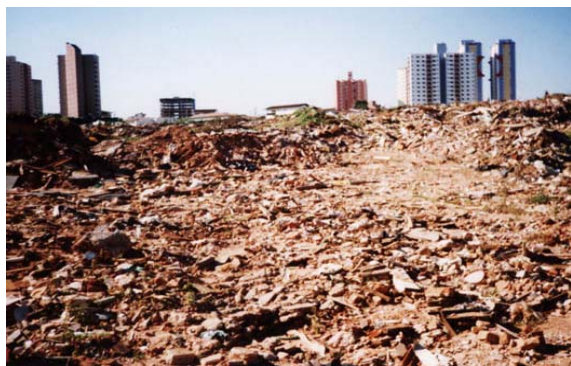
É uma antiga boçoroca em área nobre, urbanizada e densamente ocupada. Várias medidas de saneamento já foram executadas a fim de recuperar o local, como a construção de galerias, sendo que se optou por fazer o aterro da boçoroca com lixo e entulho. Não se tomou nenhum cuidado quanto ao tratamento ou seleção do lixo a ser usado no aterro. Todo o tipo de lixo doméstico e entulho da construção civil foi atirado no local, agredindo o meio ambiente, agravando e acelerando o processo erosivo pré-existente.

**Figura 05-** Boçoroca aterrada com lixo e entulho no Jardim Paulista.

A Figura 05 mostra aspectos gerais do aterro feito com lixo e entulho na boçoroca do Jardim Paulista, conforme orientação do Poder Público Municipal de Bauru. Essa boçoroca encontra-se em pleno processo erosivo, expandindo-se com as chuvas em direção às construções próximas. Observa-se a presença do lixo jogado pelos próprios moradores, que por falta de sua coleta, é ali mesmo lançado, conforme apresentado na figura 06.

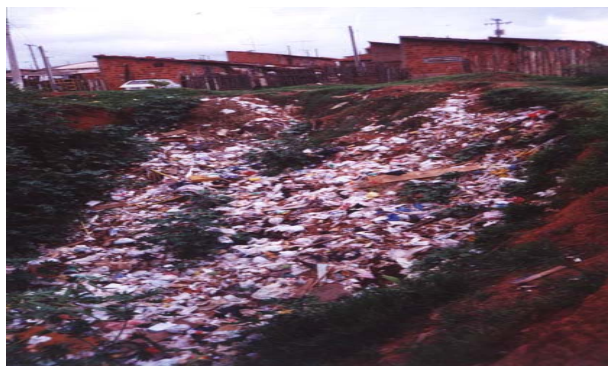
**Figura 06-** Aspectos da deposição de lixo na boçoroca da Vila Santista
